Remplacement de gousset sur un pont à poutres triangulées

Mariana Salas, ing.
Ghislain Dionne, ing., Ph. D. génie Civil
Christian Lemay, ing., M. Sc.

Dessau-Soprin
1200, boul. St-Martin Ouest, bureau 300
Laval (Québec)
H7S 2E4, Canada

PONT HONORÉ - MERCIER

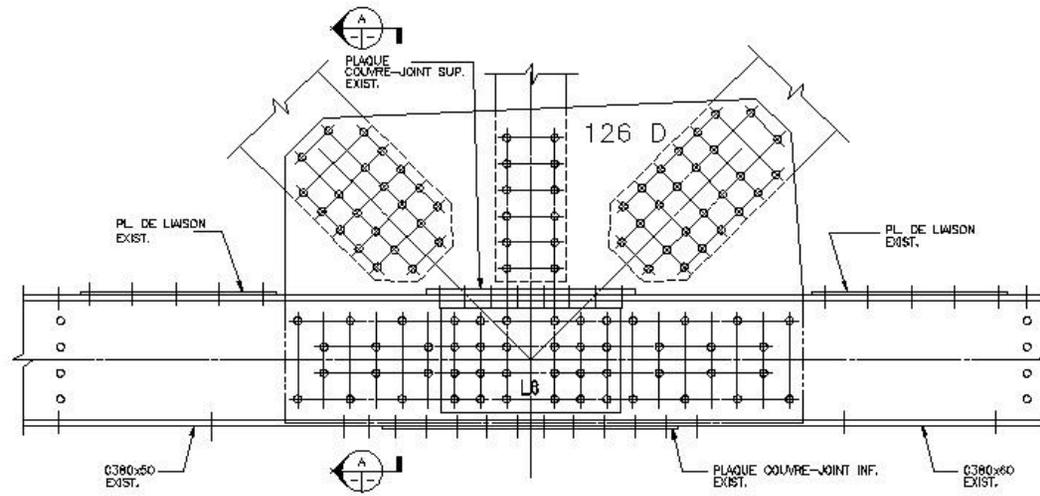
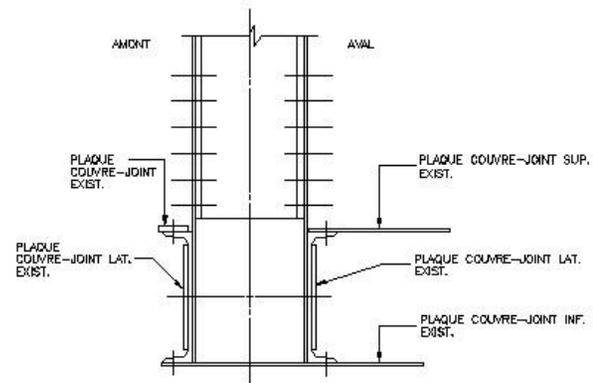
FIGURE 3

Une inspection ponctuelle effectuée en 2005 et une évaluation de la capacité de certains des goussets de la structure, ont permis d'identifier un de ces assemblages comme ayant une capacité insuffisante pour supporter les surcharges importantes. Une intervention prioritaire sur l'assemblage identifié a été complétée dans la même année afin de corriger la situation. L'assemblage endommagé était localisé au niveau de la corde inférieure de la poutre triangulée amont dans la première travée d'une série de douze travées continues.

L'assemblage à remplacer était localisé sur la poutre triangulée de rive amont au nœud L6 de la travée de 30,5 m allant des piles 15 à 16. Plus précisément, ce nœud est le dernier nœud rencontré sur la corde inférieure avant la pile 16, soit la seizième pile à partir de la rive nord. Ce nœud est situé à 7,5 m de cette pile et s'élève à environ 25 m de hauteur au dessus du sol.

Le mandat et le défi étaient alors de concevoir et de développer en détail une méthode d'intervention, et de produire les plans et la procédure de montage pour permettre le remplacement des deux plaques de gousset constituant le nœud L6. Un système temporaire de reprise des efforts, composé de profilés d'acier et de barres à haute résistance prétendues,

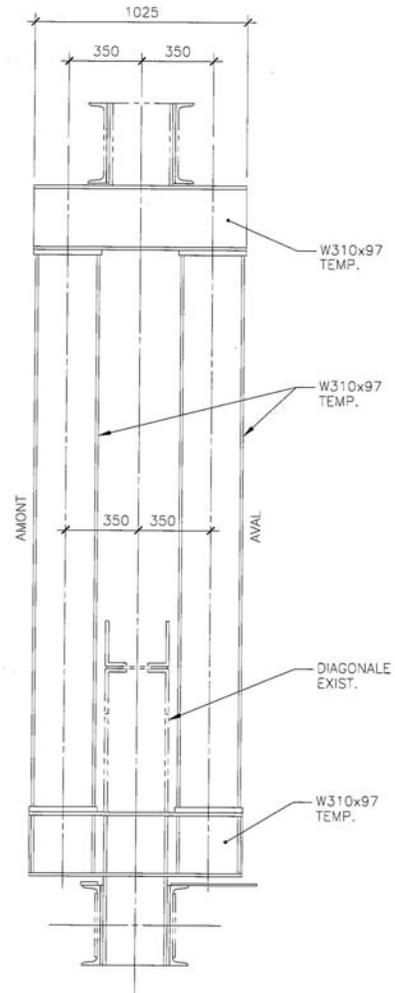
FIGURE 8

Bien que des joints de construction aient été prévus dans la colonne composée de plusieurs profilés « W », sa proximité avec l'assemblage à remplacer et la diagonale présente a causé des difficultés dans le boulonnage de la partie inférieure de la colonne avec l'âme de la corde inférieure. À cause de l'encombrement, l'intérieure de la colonne était très difficilement

traction s'attachant aux plaques de gousset à remplacer. Cette colonne ne pouvait donc pas être fabriquée d'un simple profilée « W » comme l'autre colonne du système. Pour outrepasser la diagonale, cette colonne a été conçue de deux profilés W310X97, distancés d'environ 400 mm, et assemblés à une poutre de répartition de même section à chacune de leurs extrémités. Chacune de ces poutres de répartition était alors soudée sur un autre profilé W310X97 vertical de faible longueur. Pour l'installation, des joints de construction étaient prévus dans cette colonne qui entourait la diagonale existante. Ainsi les deux colonnes du système temporaire de reprise des efforts ont été conçues pour s'insérer entre les deux profilés « C » des cordes, inférieure et supérieure, et pour être boulonnées par leurs ailes aux âmes de ces cordes.

accessible, ce qui compliquait l'installation des boulons. Pour faciliter cette opération, il a été convenu que, lors d'une éventuelle réutilisation du système temporaire de reprise des efforts, les écrous seraient préliminairement soudés par point sur les ailes intérieures de la colonne afin de boulonner celle-ci par l'extérieur de la corde sans avoir à soutenir les écrous.
